گزارش تخصصی

در خبرنامه شماره ۷ بخش اول از گزارش مقدماتی زمین لرزه ۲۱ آبان ماه ۱۳۹۶ سرپل ذهاب (کرمانشاه) را ملاحظه کردید. اینک بخش دوم گزارش با تمرکز بر عملکرد سازه ها در زلزله فوق تقدیم می شود .

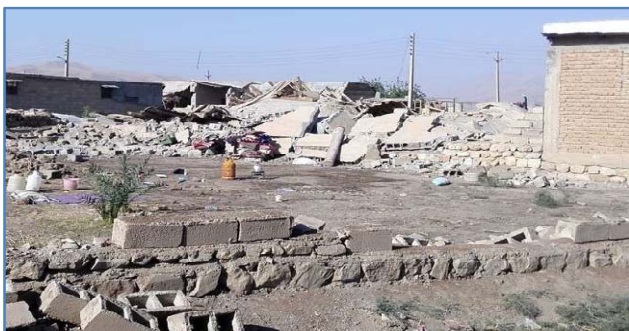
دسته دوم از ساختمانها با سیستم باربر بنایی سنگی ، آجری یا بلوک سیمانی بودند که اگر چه بهتر از گروه اول رفتار کرده بودند اما همچنان درصد خسارت ها در این دسته از ساختمان ها زیاد بود. در گروه بعدی که ساختمانهای دارای دیوار باربر بنایی با شناژ بتن آرمه بود، عملکرد سازه ها به نحو چشمگیری بهبود یافته و تلفات جانی در این گونه از ساختمان ها که در روستاها و همچنین شهرهای کوچک منطقه دیده می شدند ، ناچیز و به زبان علمی " حد عملکردی ایمنی جانی" تامین شده بود.

شکل ۲ - مقاومت خوب ساختمان دارای شناژ

تاکید مجدد بر این نکته ضروری است که در یک منطقه ، با مقایسه دو ساختمان مشابه که با مصالح بنایی مشابه اجرا شده بودند ، رفتار آن که دارای شناژ بتن آرمه بود به مراتب بهتر از مشابه فاقد شناژ و خسارت ها در آن بسیار کمتر بود. از اینجا اهمیت این تمهید ساده که با هزینه اندک قابل اجرا است ، به نحو بارزی به اثبات رسید.

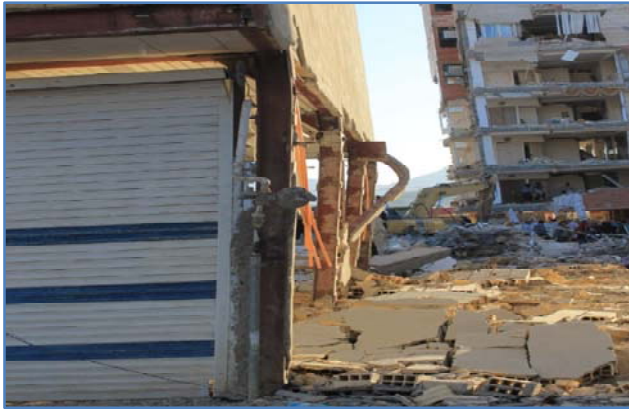
شکل ۴ - کماتش خارج از صفحه بادبند

این دسته از اشکالات ارتباط کمی به جزئیات طراحی و نحوه اجرا دارند و اشکال اصلی در مبانی مفروضات آنها است. از جمله این گونه اشکالات که در این زمین لرزه به چشم می آید، یکی کماتش خارج از صفحه عناصر بادبند است که به دلیل لاغری زیاد پیش آمده. مورد دیگر قرار گرفتن طبقه نرم در تراز پایین و طبقاتی با سختی بیشتر در بالا است که عموماً به طبقه نرم در پیلوتی اطلاق می شود.

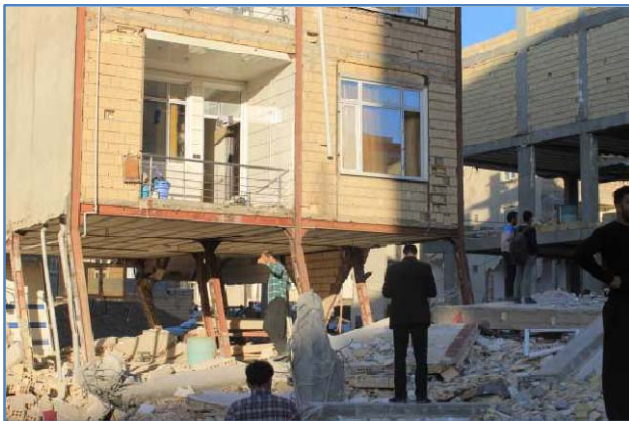
شکل ۵ - طبقه نرم در همکف

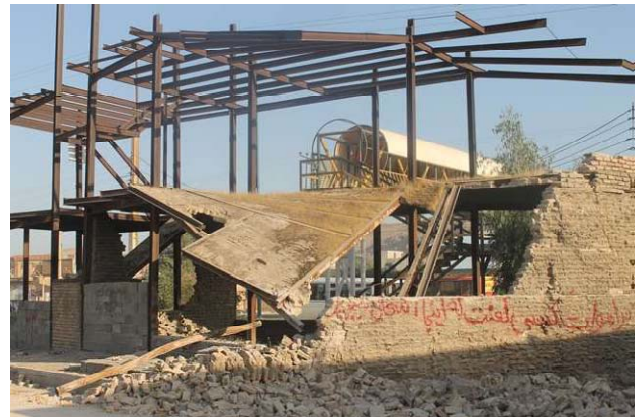
دسته آخرین گروه ، ساختمان هایی هستند که دارای دیوار باربر بنایی و یک یا چند ستون یا تیر فولادی بوده اند. عملکرد این سازه های ترکیبی اصلا مناسب نبود و موارد تخریب در این گونه از ابنیه به فراوانی مشاهده شد.

شکل ۳ - فروریزش سازه سقف فولادی و دیوار

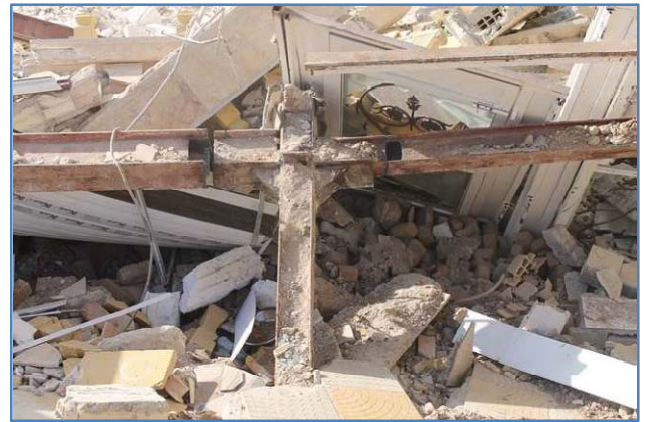
اشکال دیگری که در این دسته از نارسایی ها دیده می شود ، عدم رعایت اصل تیر ضعیف - ستون قوی است که به نوبه خود موجب ضایعات شدید شده است.

شکل ۶ - تیر قوی ستون ضعیف

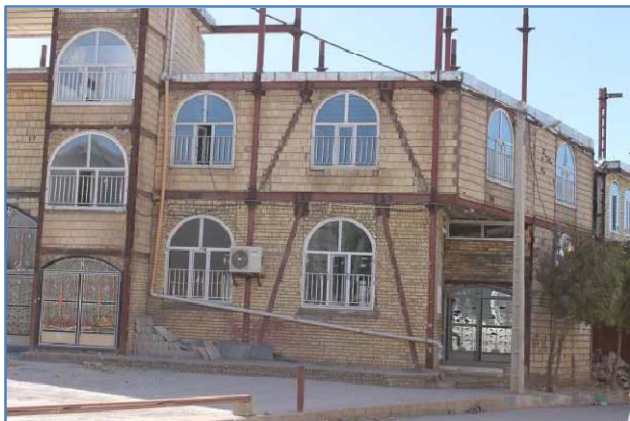
شکل ۹ - عملکرد مناسب مهاربندی خارج از مرکز

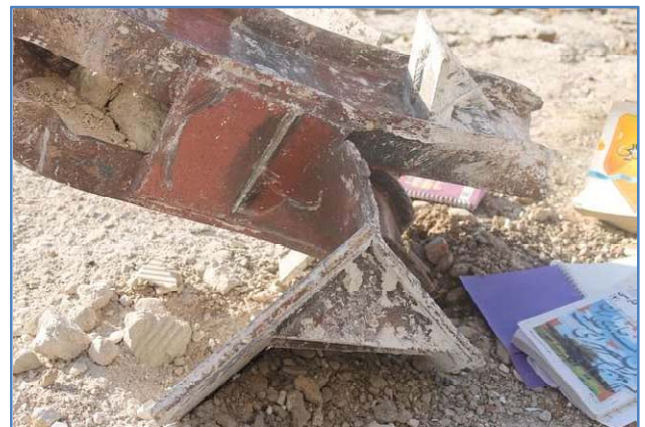
شکل ۷ - بریده شدن بست اتصال ستون

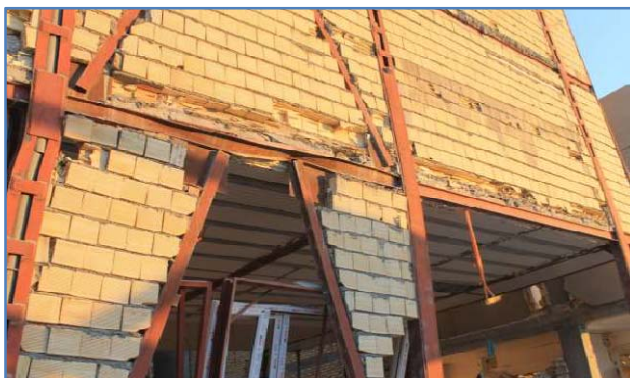
در این نوع از اشکالات اگرچه مبانی طراحی صحیح هستند اما نحوه محاسبه، طراحی و اجرای سازه با استانداردهای موجود تطبیق ندارد. از جمله این موارد، عملکرد ناصحیح مهاربندی های خارج از مرکز است. این مطلب با مقایسه ساختمان هایی که صحیح طراحی و اجرا شده اند و آنهایی که اشکال داشته اند مشهود است. مورد دیگری که عمومیت دارد، عدم طراحی و اجرای صحیح اتصالات است. جوش کاری غیر صحیح و ناکافی بودن این روش نیز اشکالی است که فراوان دیده می شود.

شکل ۱۰ - کمانش و پیچش تیر پیوند مهاربندی خارج از مرکز

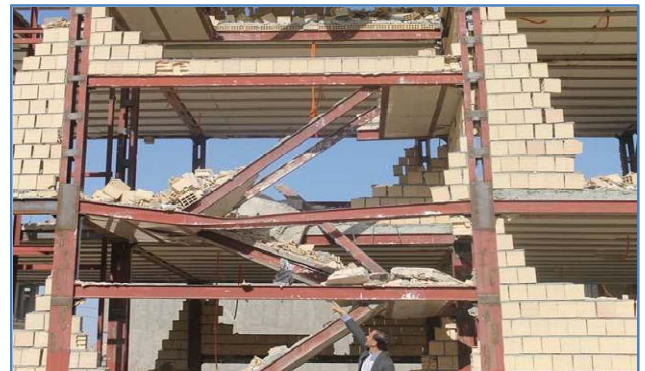
مورد بعدی عدم لحاظ تیرهای شمشیری پله ها در مدل تحلیل سازه ها است. این ضعف تحلیل باعث می شود تیرها و ستونهای متصل به تیرهای شمشیری ، رفتاری خارج از انتظار طراح داشته باشند.

شکل ۸ - کمانش و پیچش تیر متصل به شمشیری راه پله
