گزارش تخصصی

در خبرنامه شماره ۷ بخش اول از گزارش مقدماتی زمین لرزه ۲۱ آبان ماه ۱۳۹۶ سرپل ذهاب (کرمانشاه) را ملاحظه کردید. اینک بخش دوم گزارش با تمرکز بر عملکرد سازه ها در زلزله فوق تقدیم می شود .

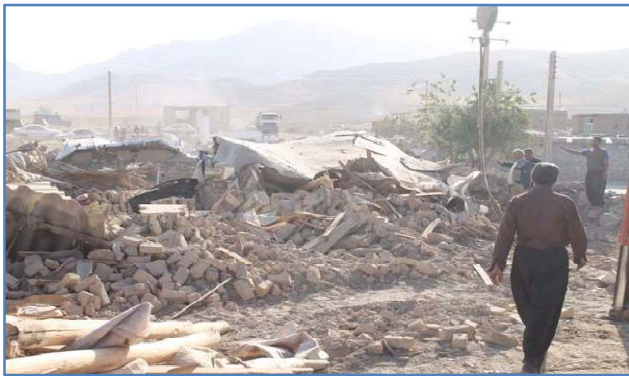
ساختمان های معمولی منطقه عبارتند از انواع ساختمانهای خشتی ، بلوک سیمانی ، آجر بنایی و بنایی سنگی که با یا بدون تیر و ستون فولادی و شناژ بتنی اجرا شده اند. ساختمان های خشتی عموماً در روستاهای منطقه قرار داشته و بسته به فاصله آنها تا مرکز زمین لرزه دچار خسارت های جزئی یا کلی تا حد فروریزش شده بودند.

شکل ۱ - فروریزش ساختمان با مصالح بنایی

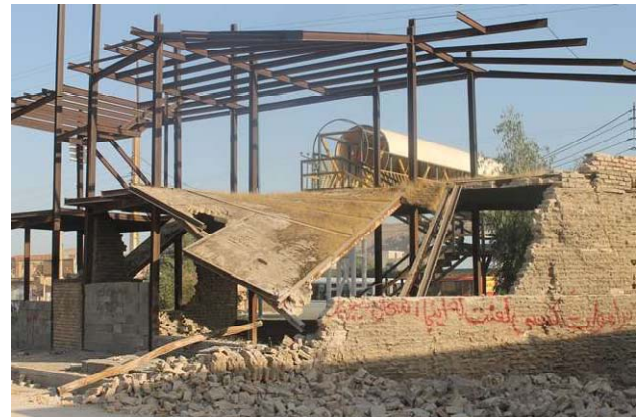
دسته آخرین گروه ، ساختمان هایی هستند که دارای دیوار باربر بنایی و یک یا چند ستون یا تیر فولادی بوده اند. عملکرد این سازه های ترکیبی اصلا مناسب نبود و موارد تخریب در این گونه از ابنیه به فراوانی مشاهده شد.

شکل ۳ - فروریزش سازه سقف فولادی و دیوار

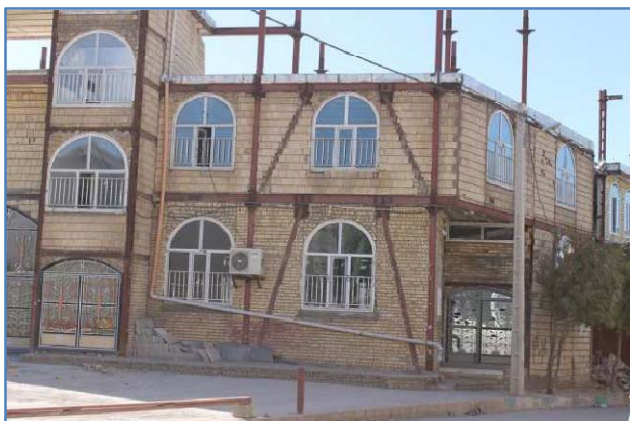
شکل ۹ - عملکرد مناسب مهاربندی خارج از مرکز

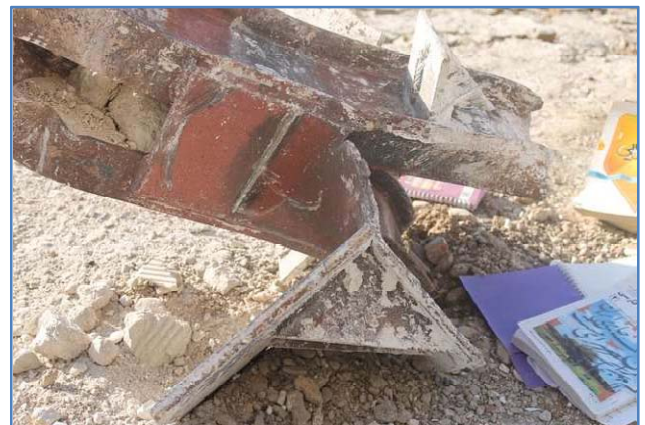
در این نوع از اشکالات اگرچه مبانی طراحی صحیح هستند اما نحوه محاسبه، طراحی و اجرای سازه با استانداردهای موجود تطبیق ندارد. از جمله این موارد، عملکرد ناصحیح مهاربندی های خارج از مرکز است. این مطلب با مقایسه ساختمان هایی که صحیح طراحی و اجرا شده اند و آنهایی که اشکال داشته اند مشهود است. مورد دیگری که عمومیت دارد، عدم طراحی و اجرای صحیح اتصالات است. جوش کاری غیر صحیح و ناکافی بودن این روش نیز اشکالی است که فراوان دیده می شود.

شکل ۷ - بریده شدن بست اتصال ستون

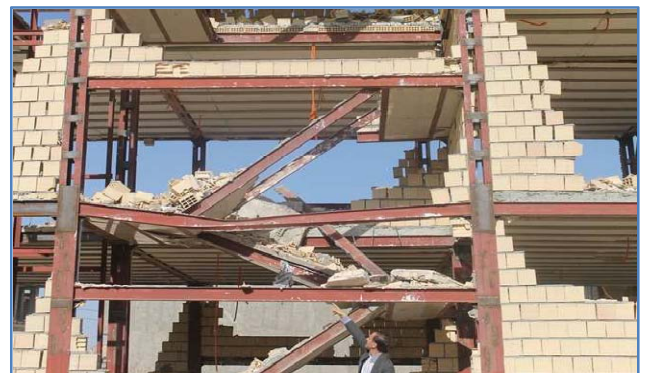
مورد بعدی عدم لحاظ تیرهای شمشیری پله ها در مدل تحلیل سازه ها است. این ضعف تحلیل باعث می شود تیرها و ستونهای متصل به تیرهای شمشیری ، رفتاری خارج از انتظار طراح داشته باشند.

شکل ۸ - کمانش و پیچش تیر متصل به شمشیری راه پله
