نگاهی به زلزله کرمانشاه - گزارش مقدماتی - بخش سوم

عملکرد سازه های بتن آرمه

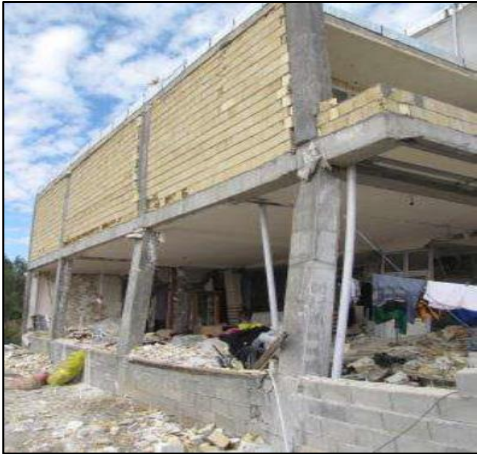
طبقه نرم و ستون های ضعیف در طبقات پایین

این پدیده بیشتر به دلیل عدم رعایت آخرین نسخه آیین نامه زلزله ایران خصوصا آنجا که از طراح خواسته شده ظرفیت هر ستون را ۲۰ درصد بیشتر از مجموعه ظرفیت خمشی تیرهای منتهی به آن در نظر بگیرد پیش آمده است.

شکل ۱ - ستونهای ضعیف و ایجاد طبقه نرم

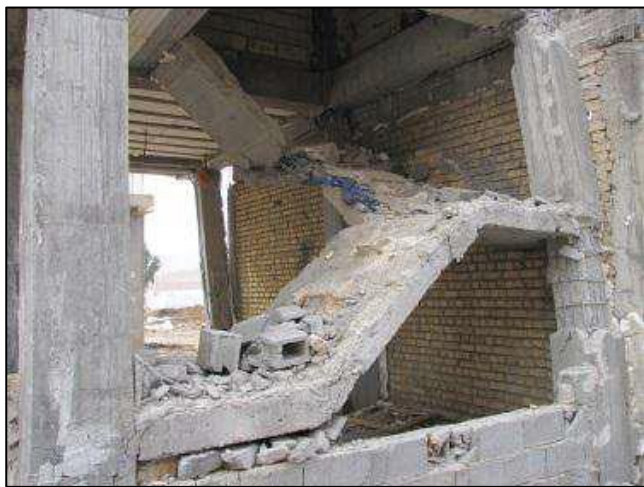
ایجاد ستون کوتاه

این پدیده عمدتاً در محل اتصال پاگرد پله ها به ستون های مجاور و همچنین در محل برخورد میانقاب های آجری با ستون های بتن آرمه دیده می شود.

شکل ۲ - ایجاد پدیده ستون کوتاه در محل برخورد با پاگرد

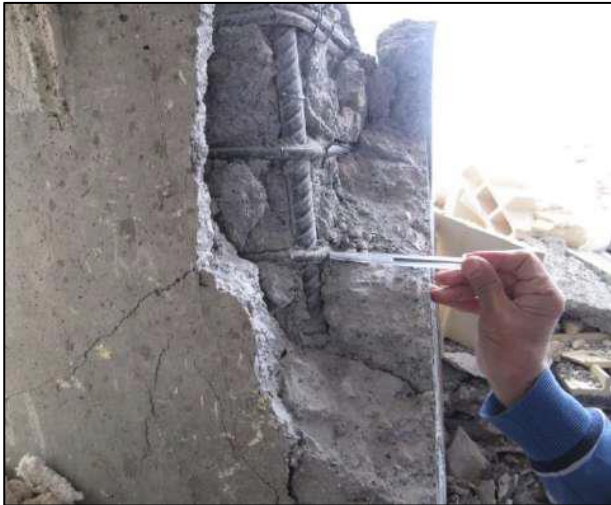
حد بتن پوشش مشاهده می‌شود. جدا شدن بتن اضافی به صورت لایه های یکپارچه در عکس مشهود است.

شکل ۴ - ضخامت بتن پوشش در مقایسه با طول خودکار

- نامناسب بودن پوشش بتن روی میلگرد که گاهی به صورت کمبود حداقل پوشش و گاهی به صورت ضخامت بیش از

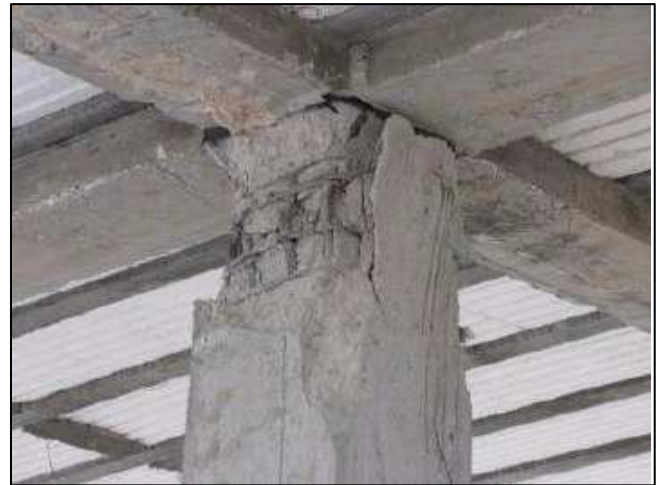
شکست برشی ستون و دیوار برشی

شکست برشی وضعیت خطرناکی است که همواره سعی می شود در طراحی و اجرای سازه های بتن آرمه از این مود شکست اجتناب شود. اولین و مهمترین عامل در بروز شکست برشی، ضعف مقاومت فشاری بتن است که در این ساختمان ها به دلیل عدم توجه به مشخصات فنی ساخت ، ریختن و نگهداری از بتن رخ داده است.

شکل ۳ - شکست برشی در ستون

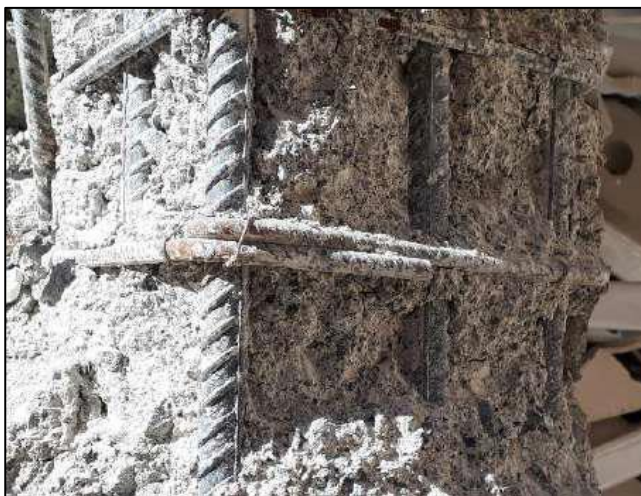
- عدم رعایت خم ۱۳۵ درجه در تنگ های بسته نیز به وفور دیده می شود. باید توجه داشت خم ۹۰ درجه در خاموتها ضوابط مورد نظر طراحی در مناطق زلزله خیز را تامین نمی‌کند.

شکل ۵ - قلاب ۹۰ درجه بجای ۱۳۵ درجه

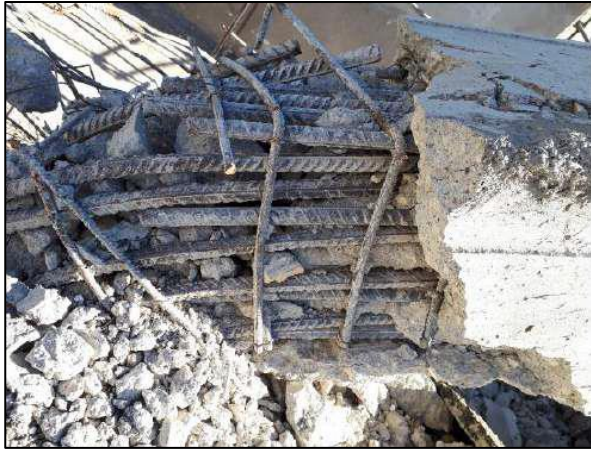
- عدم رعایت ضوابط وصله های پوششی که موجب پدید آمدن نقطه ضعف و تشکیل مفصل پلاستیک شده است.

شکل ۸ - عدم رعایت ضوابط وصله های پوششی

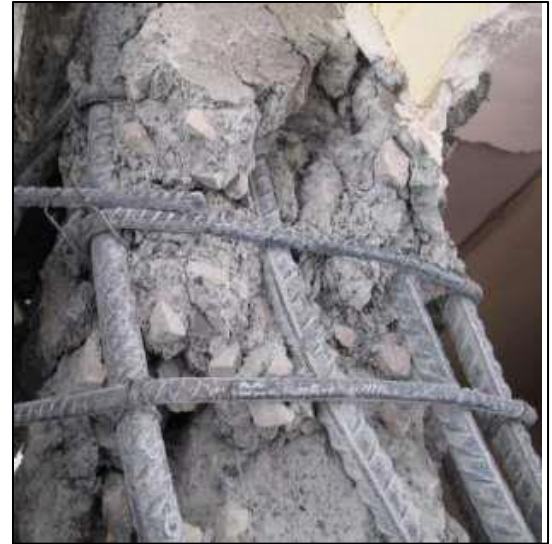
- کیفیت نازل ساخت، عمل آوری و نگهداری از بتن نیز چنانکه گفته شد باعث ضعف عناصر بتن آرمه و در مواردی غلبه مود شکست منطقه فشاری بتن شده است.

شکل ۶ - کیفیت نامناسب ریختن و نگهداری بتن

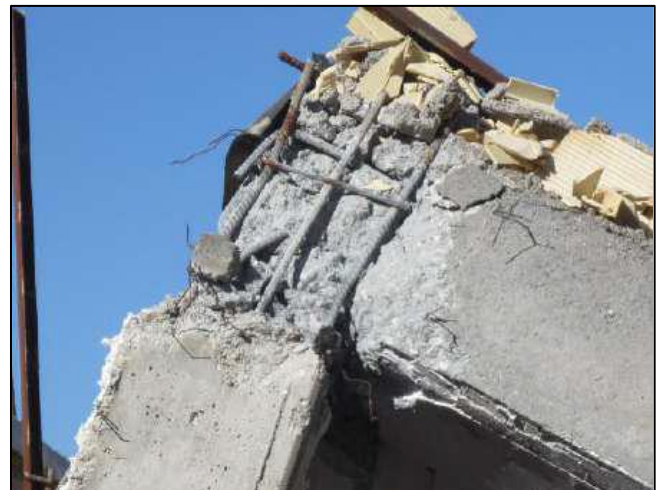
- عدم رعایت ضوابط طول گیرایی که عمدتاً به صورت حذف خم ۹۰ درجه در انتهای میلگردهای اصلی تیرها یا ستون ها دیده می شود.

شکل ۷ - عدم کفایت قلاب انتهایی در تیر و ستون
