### طبقه نرم و ستون های ضعیف در طبقات پایین

### نگاهی به زلزله کرمانشاه - گزارش مقدماتی - بخش سوم

### عملکرد سازه های بتن آرمه

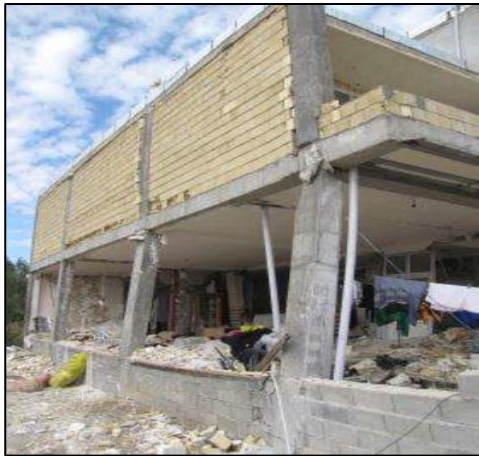
این پدیده بیشتر به دلیل عدم رعایت آخرین نسخه آیین نامه زلزله ایران خصوصا آنجا که از طراح خواسته شده ظرفیت هر ستون را ۲۰ درصد بیشتر از مجموعه ظرفیت خمشی تیرهای منتهی به آن در نظر بگیرد پیش آمده است.

شکل ۱ - ستونهای ضعیف و ایجاد طبقه نرم

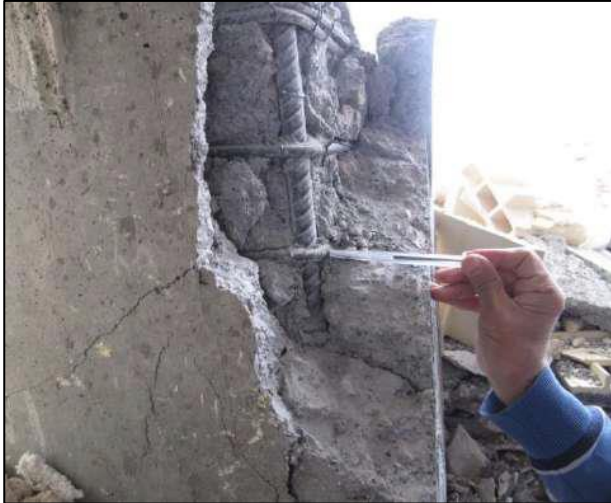
حد بتن پوشش مشاهده می‌شود. جدا شدن بتن اضافی به صورت لایه های یکپارچه در عکس مشهود است.

شکل ۴ - ضخامت بتن پوشش در مقایسه با طول خودکار

- نامناسب بودن پوشش بتن روی میلگرد که گاهی به صورت کمبود حداقل پوشش و گاهی به صورت ضخامت بیش از
